EMERGENZA ABRUZZO SISMA 6 APRILE 2009:
PROGETTO DI RIPARAZIONE E DI RIPRISTINO DELL'AGIBILITA'
DELLA
CHIESA DI SANTA MARGHERITA (DEI GESUITI)
NEL COMUNE DI L'AQUILA (AQ)

OPERE NECESSARIE PER LA MESSA IN SICUREZZA, FASE PRELIMINARE DELL'INTERVENTO COMPLESSIVO, RELATIVO AL CONSOLIDAMENTO STRUTTURALE E OPERE ACCESSORIE RELATIVE.

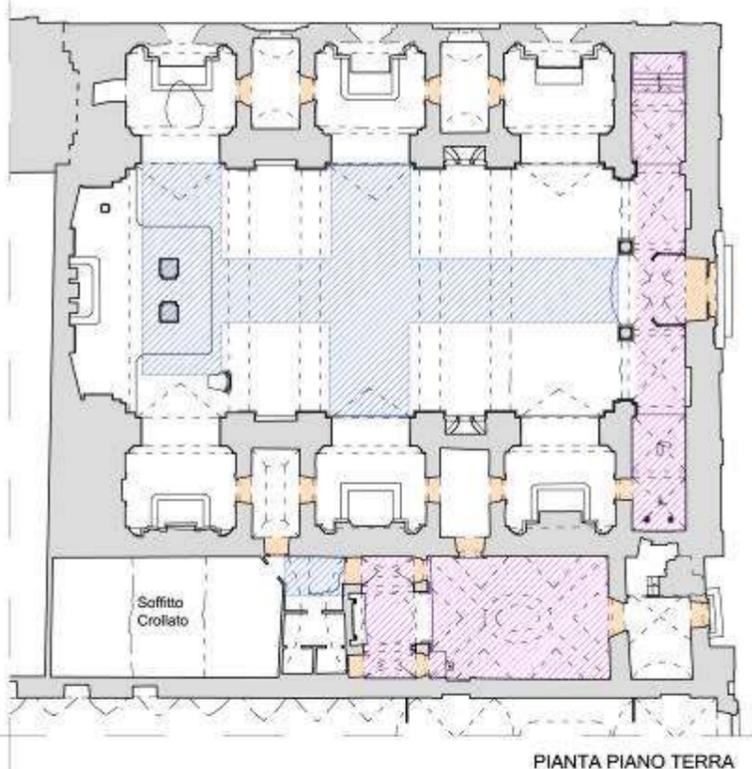
FASE 1

- 1a - Sbadacchiatura porta di ingresso e aperture
- 1b - Puntellamento e centina volta sotto cantoria
- 1c - Puntellamento e centina cappellina Gesuiti
- 1d - Realizzazione di passaggio protetto

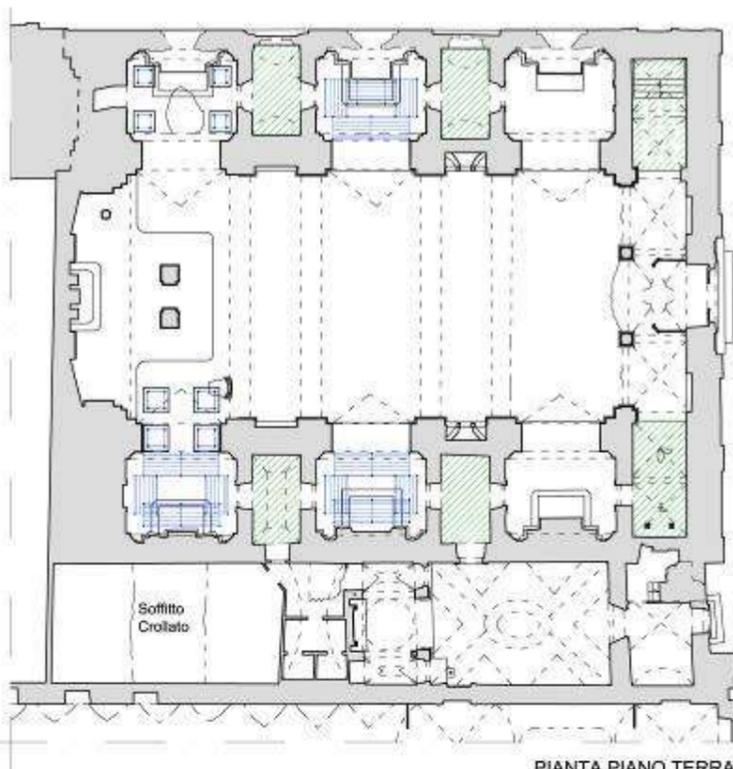
FASE 2

- 2a - Sbadacchiatura aperture
- 2b - Ponteggi Cappelline laterali
- 2c - Puntellamento pennacchio volta
- 2d - Puntellamento con puntelli ad alta portata

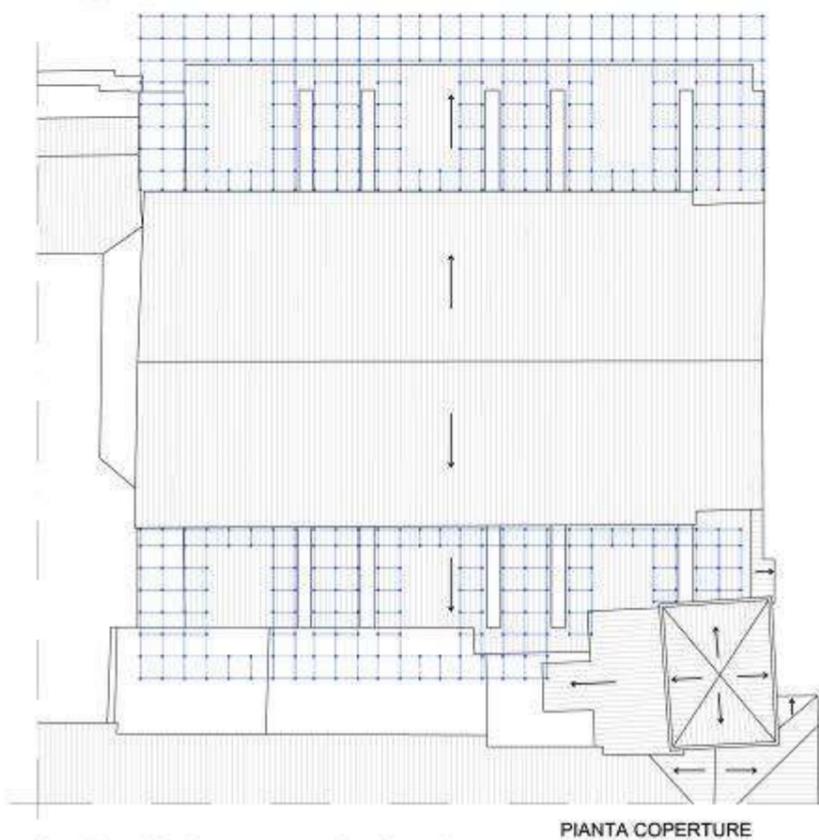
FASE 3

- 3a - Installazione ponteggio tubo giunto prospetti laterali

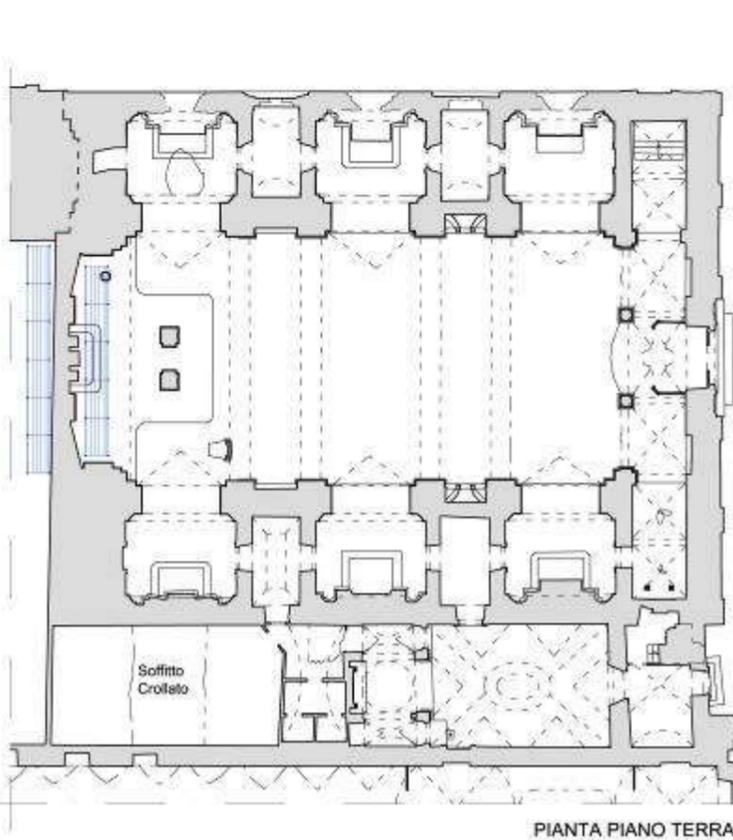
FASE 4

- 3a - Installazione ponteggio abside
